Dispositivo: RHINO FIBROSCOPIO 3 5 mm

Tipo de servicio: PREVENTIVO

Rino 11001RDK1 Sn 2845725 - Preventivo por contrato

FIBROSCOPIO - ENDOSCOPIO FLEXIBLES

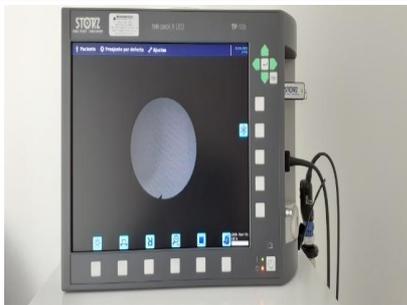
Imagen centrada

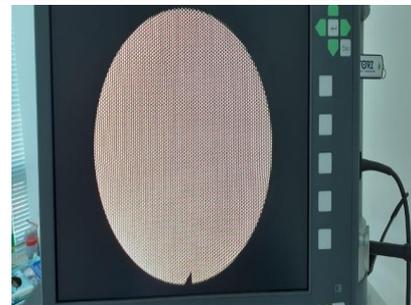
Imagen sin puntos negros

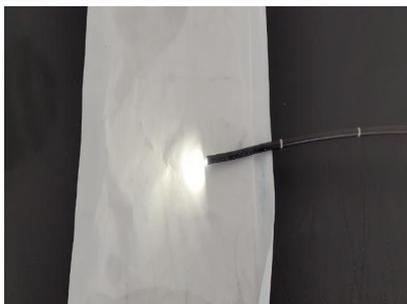
Pruebas de transmisión de luz

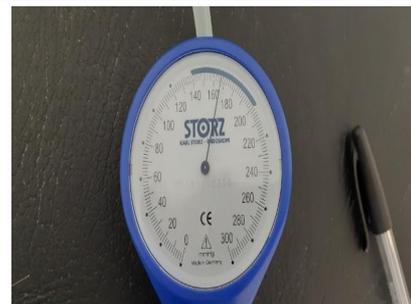
Pruebas de estanqueidad correcta

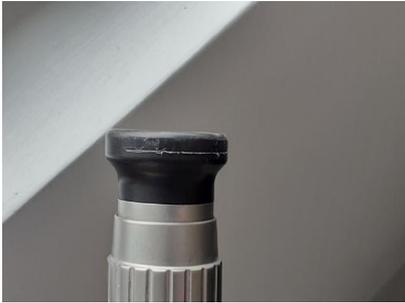
Se ejecuta rutina de mantenimiento preventivo. Durante este procedimiento se encontró el ocular y su ventana óptica sucias, el canal de trabajo presenta capa de de biofil en su interior, las llaves de paso presenta sedimentos, bending Rubber con dilatación leve e impregnación de sedimentos en su interior. El equipo pasa la pruebas de funcionamiento. Se debe capacitar al personal nuevamente para evaluar el reprocesamiento y hacer las respectivas correcciones. Las novedades presentadas se debe a un reprocesamiento inadecuado.

Ocular con sedimentos

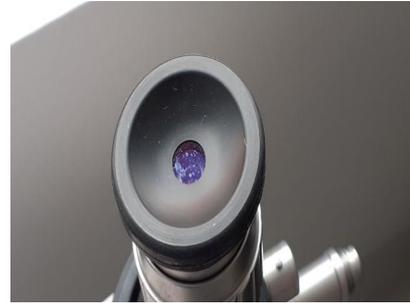
Ventana del ocular con sedimentos

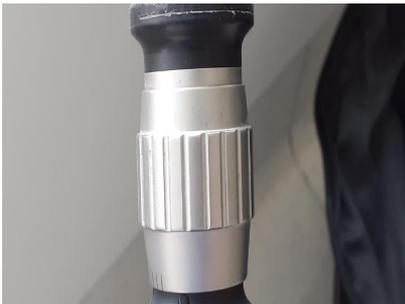
Anillo de foco en buenas condiciones

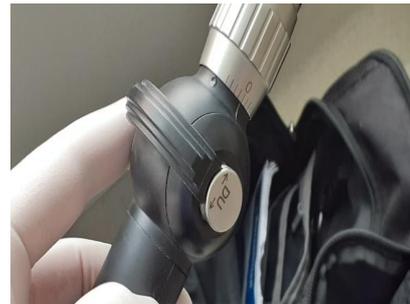
Palanca de angulación en buenas condiciones

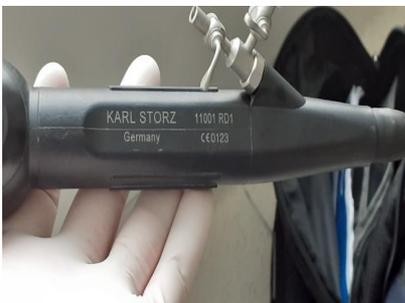
Cuerpo en buenas condiciones

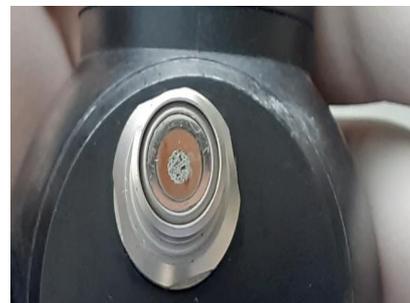
Condensador de luz no supera el 20% de fibras rotas

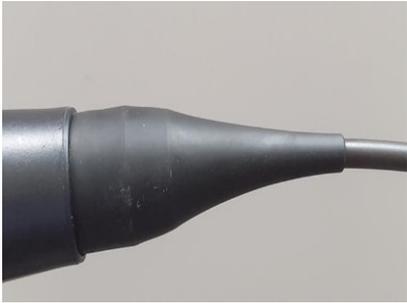
Tubo de protección antidobles en buenas condiciones

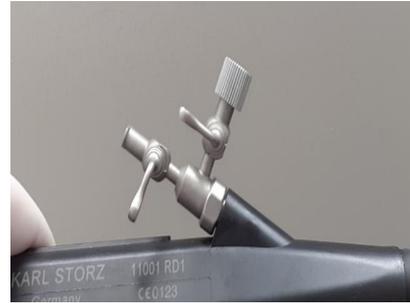
Canal de entrada con llaves en buenas condiciones

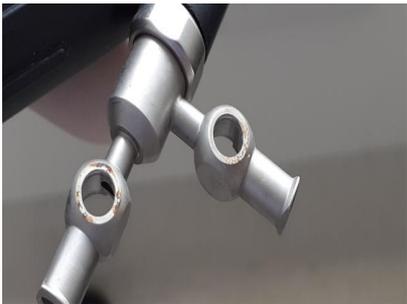
Cilindros de llaves con sedimentos

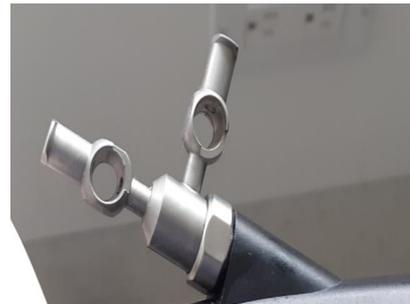
Cilindros de llaves en buenas condiciones

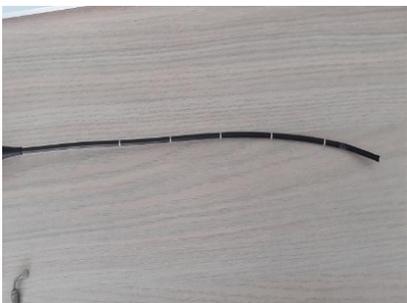
Tubo de inserción en buenas condiciones

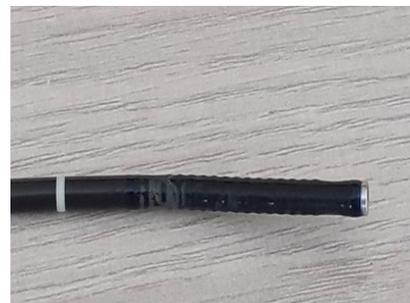
Bending Rubber dilatado y con sedimentos 4

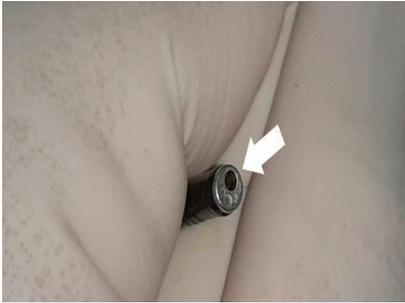
Canal de trabajo con sedimentos

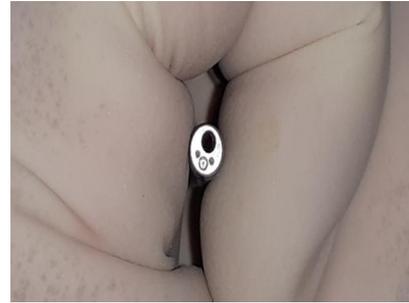
Extremo distal en buenas condiciones

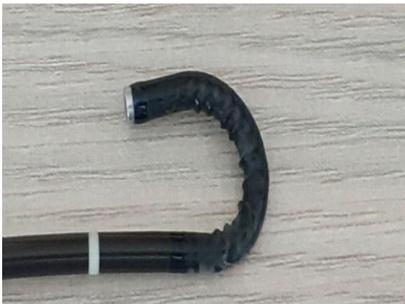
Angulación en up apta 180

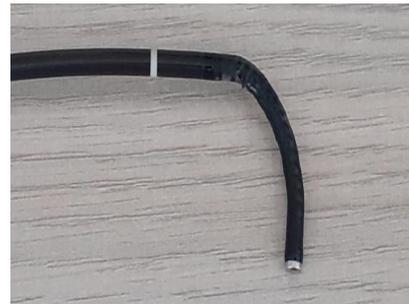
Angulación en Down apta 100 grados

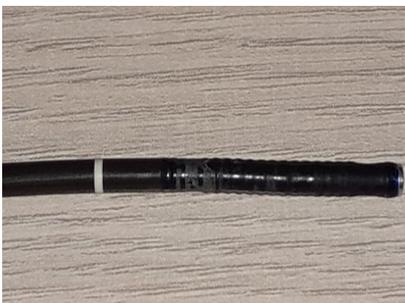
Bending Rubber dilatado y con sedimentos 5

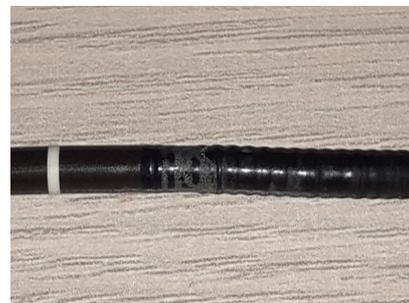
Bending Rubber dilatado y con sedimentos 1

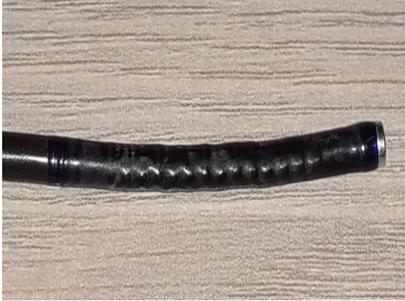
Bending Rubber dilatado y con sedimentos 3

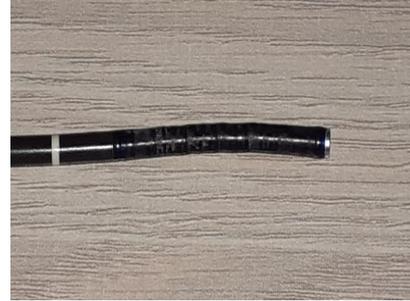
Bending Rubber dilatado y con sedimentos

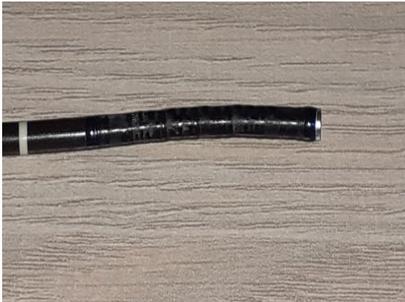
Bending Rubber dilatado y con sedimentos 2

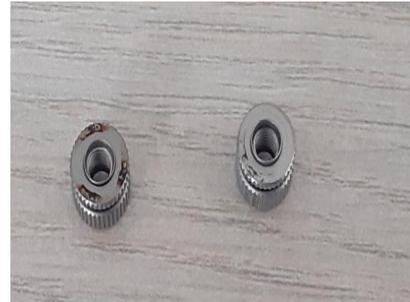
Tapas moleteadas con sedimentos
